## Constat établi à l'occasion de la vente d'un immeuble bâti

Rapport : 002-21993 [REDACTED]  
Date d'intervention : 29 août 2024

[REDACTED] Impasse des bionnettes  
73160 VIMINES

Fonction principale Habitation (Maisons individuelles)  
du bâtiment

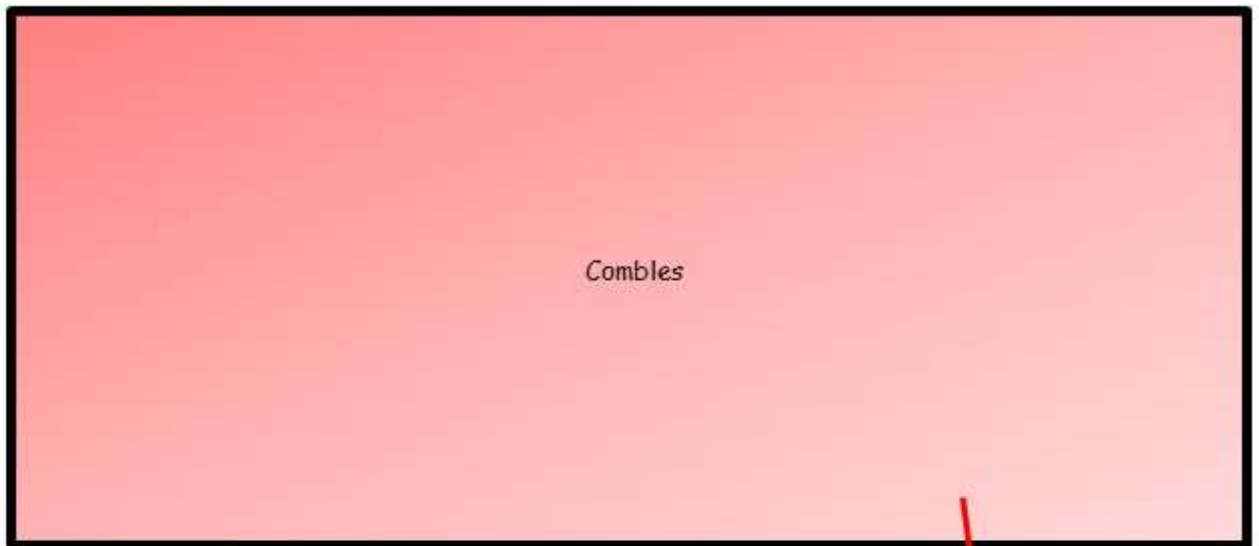
Croquis : - 2ÈME

-2ème-Combles/Plafonds  
Toiture ondulée (Fibres-ciment),EP/2101 (photo n° 3)
