Situation de l'immeuble

Adresse : 1365 Route d'orbessy
74150 ST EUSEBE

Type de bien : Maison Individuelle
Année de construction : 1970
Surface de référence : 174.72 m²

Performance énergétique et climatique

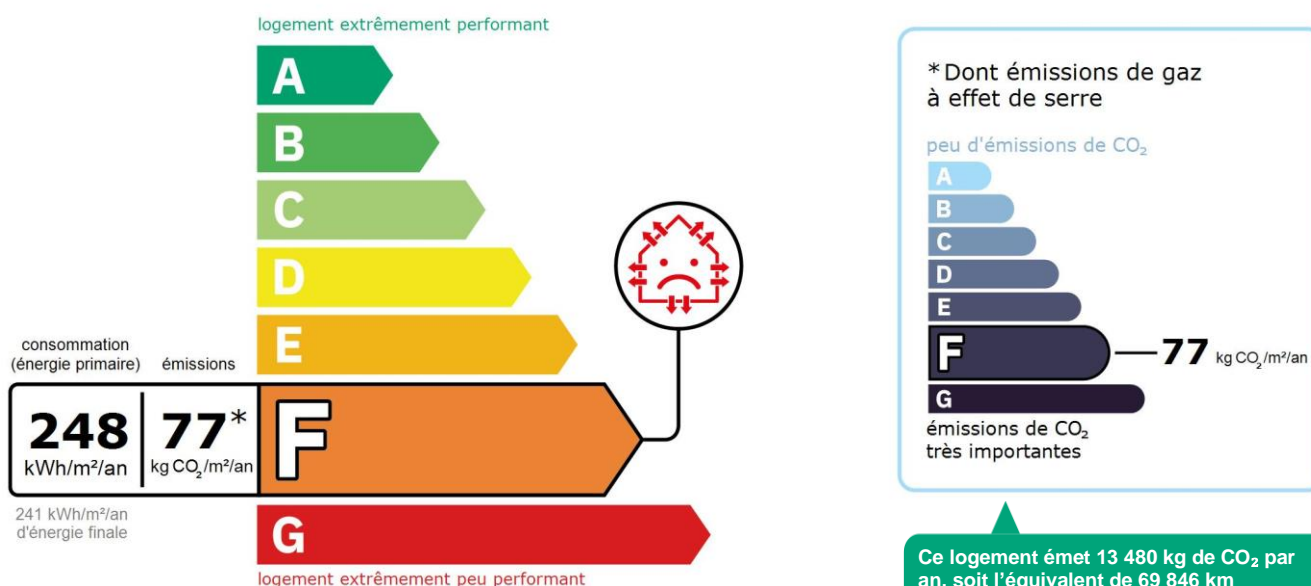
Le niveau de consommation énergétique dépend de l'isolation du logement et de la performance des équipements. Pour l'améliorer, voir pages 4 à 6

Ce logement émet 13 480 kg de CO₂ par an, soit l'équivalent de 69 846 km parcourus en voiture. Le niveau d'émissions dépend principalement des types d'énergies utilisées (bois, électricité, gaz, fioul, etc.)

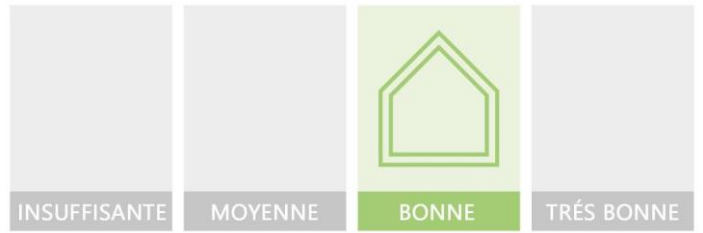
Performance de l'isolation

Murs	Mur en blocs de béton creux d'épaisseur ≤ 20 cm avec un doublage rapporté avec isolation intérieure (10 cm) donnant sur l'extérieur / Mur en blocs de béton creux d'épaisseur ≤ 20 cm non isolé donnant sur un garage / Mur en blocs de béton creux d'épaisseur ≤ 20 cm non isolé donnant sur un bâtiment ou local à usage autre que d'habitation / Mur en blocs de béton creux d'épaisseur ≤ 20 cm non isolé donnant sur l'extérieur	insuffisante

Plancher bas	Dalle béton non isolée donnant sur un sous-sol non chauffé	insuffisante

Toiture/plafond	Combles aménagés sous rampants donnant sur l'extérieur (combles aménagés) avec isolation intérieure (10 cm)	insuffisante

Portes et fenêtres	Fenêtres battantes bois, double vitrage à isolation renforcée / Fenêtres battantes bois, double vitrage / Portes-fenêtres battantes bois, double vitrage à isolation renforcée / Fenêtres battantes bois, simple vitrage / Fenêtres oscillantes bois, simple vitrage / Fenêtres oscillantes bois, double vitrage / Porte(s) bois avec double vitrage	bonne

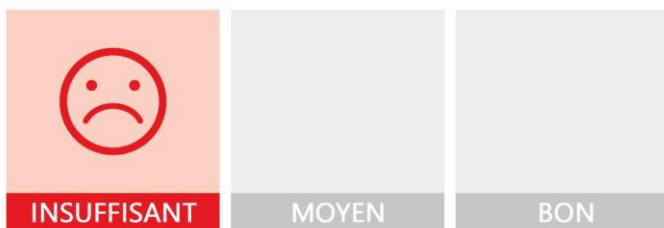
Confort d'été (hors climatisation)*

Les caractéristiques de votre logement améliorant le confort d'été :

logement traversant

toiture isolée

Équipez les fenêtres de votre logement de volets extérieurs ou brise-soleil.
