adresse : **31 chemin du rucher (Lot N° 2 rdc droit)74330 EPAGNY METZ TESSY**

Type de bien : Appartement
Année de construction : après 2021
Surface habitable : **80.08 m²**

Performance énergétique et climatique

Référence du DPE : **25/9491**

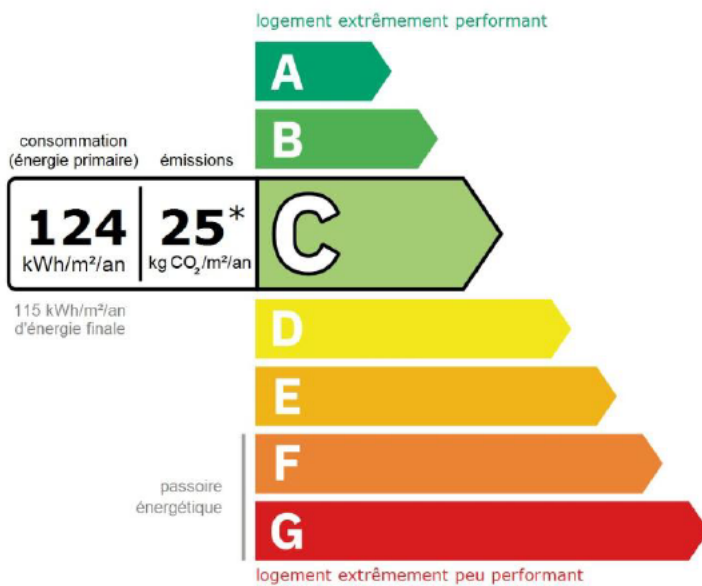
Ce logement émet 2 013kg de CO₂ par an, soit l'équivalent de 10 429km parcourus en voiture.

Le niveau d'émissions dépend principalement des types d'énergies utilisées (bois, électricité, gaz, fioul, etc.)

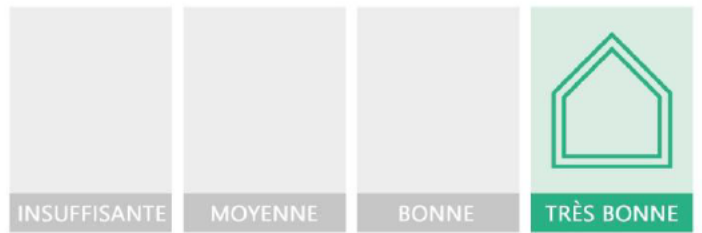
Performance de l'isolation

Murs	Mur en blocs de béton creux d'épaisseur ≤ 20 cm avec isolation intérieure (réalisée entre 2013 et 2021) donnant sur l'extérieur Mur en blocs de béton creux d'épaisseur ≤ 20 cm avec isolation intérieure donnant sur un local chauffé	très bonne

Plancher bas	Dalle béton donnant sur un terre-plein avec isolation sous chape flottante (réalisée entre 2013 et 2021)	très bonne

Toiture/plafond	Dalle béton donnant sur un local chauffé avec isolation extérieure	Sans objet

Portes et fenêtres	Portes-fenêtres coulissantes métal sans rupture de ponts thermiques, double vitrage à isolation renforcée / Portes-fenêtres oscillo-battantes pvc, double vitrage à isolation renforcée / Fenêtres oscillo-battantes pvc, double vitrage à isolation renforcée / Portes-fenêtres oscillo-battantes métal sans rupture de ponts thermiques, double vitrage à isolation renforcée / Fenêtres oscillo-battantes métal sans rupture de ponts thermiques, double vitrage à isolation renforcée / Porte(s) métal opaque pleine	bonne

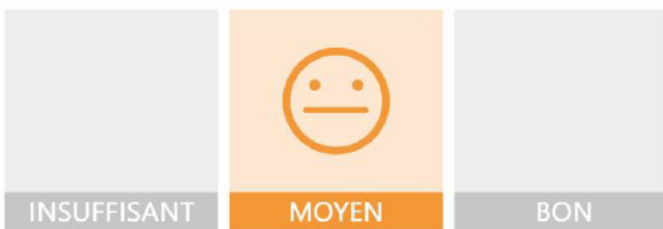
Confort d'été (hors climatisation)*

Les caractéristiques de votre logement améliorant le confort d'été :

logement traversant

fenêtres équipées de volets extérieurs

*Le niveau de confort d'été présenté ici s'appuie uniquement sur les caractéristiques de votre logement (la localisation n'est pas prise en compte).
