diag précision
diagnostics immobiliers

Résumé de l'expertise 0063/DP2SAVOIES/24

Etat de l'Installation Intérieure d'Electricité

Numéro de dossier : 0063/DP2SAVOIES/24
Date du repérage : 09/08/2024
Heure d'arrivée : 07 h 56
Durée du repérage : 03 h 30

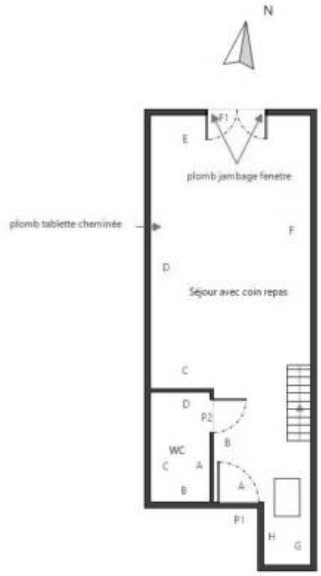
Localisation des mesures sur croquis de repérage

N
F1
E
plomb jambage fenetre
plomb tablette cheminée
F
D
Séjour avec coin repas
C
D
P2
B
WC
C
A
B
A
P1
H
G

Du fait de la présence de revêtements contenant du plomb au-delà des seuils en vigueur et de la nature des dégradations constatées (non dégradé, non visible, état d'usage) sur certaines unités de diagnostic, le propriétaire doit veiller à l'entretien des revêtements recouvrant les unités de diagnostic de classe 1 et 2, afin d'éviter leur dégradation future.
