adresse : **31 chemin du rucher (Lot N° 3 1er étage droit)74330 EPAGNY METZ TESSY**

Type de bien : Appartement
Année de construction : 2022
Surface habitable : **47.80 m²**

Référence du DPE : **25/9489**

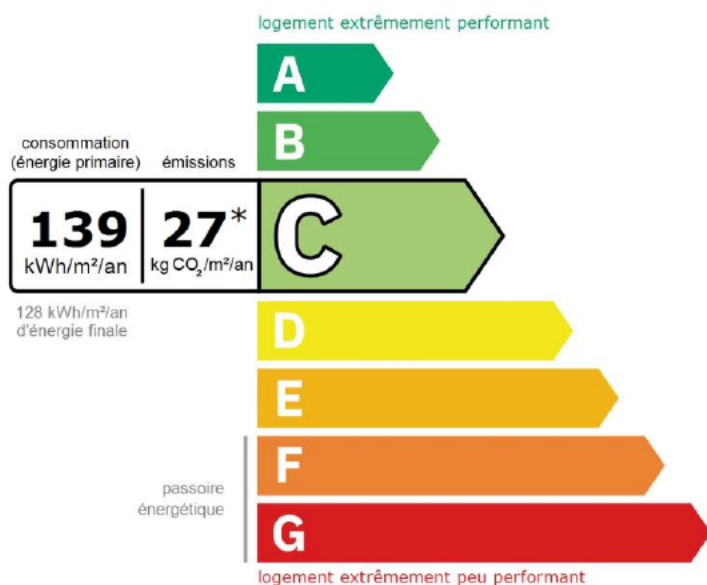
Performance énergétique et climatique

Le niveau de consommation énergétique dépend de l'isolation du logement et de la performance des équipements.

Ce logement émet 1 330kg de CO₂ par an, soit l'équivalent de 6 891km parcourus en voiture.

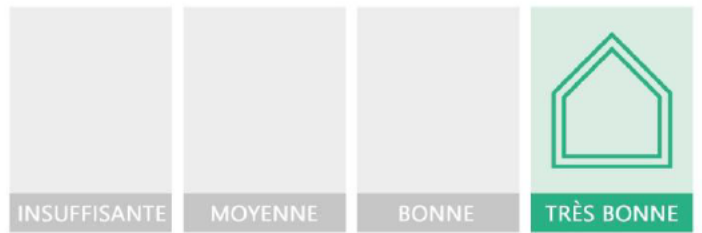
Performance de l'isolation

Murs	<p>Mur en blocs de béton creux d'épaisseur ≤ 20 cm avec isolation intérieure (réalisée entre 2013 et 2021) donnant sur l'extérieur</p> <p>Mur en blocs de béton creux d'épaisseur ≤ 20 cm avec isolation intérieure donnant sur un local chauffé</p> <p>Murs en ossature bois avec remplissage tout venant d'épaisseur ≤ 8 cm avec isolation intérieure et répartie (réalisée entre 2013 et 2021) donnant sur l'extérieur</p>	très bonne

Toiture/plafond	Plafond entre solives bois avec ou sans remplissage donnant sur l'extérieur (combles aménagés) avec isolation intérieure (réalisée entre 2013 et 2021)	très bonne

Portes et fenêtres	<p>Fenêtres oscillo-battantes pvc, double vitrage à isolation renforcée</p> <p>Portes-fenêtres coulissantes métal sans rupture de ponts thermiques, double vitrage à isolation renforcée</p> <p>Porte(s) métal opaque pleine</p>	bonne

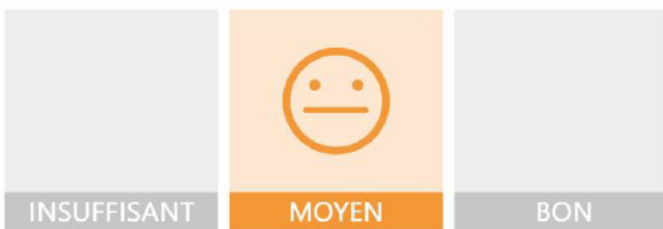
Confort d'été (hors climatisation)*

logement traversant

fenêtres équipées de volets extérieurs

toiture isolée
